**WOJSKOWA AKADEMIA TECHNICZNA  
w Warszawie**

**EKSPERTYZA TECHNICZNA  
przyczyny awarii bramy w budynku 100**

Warszawa, sierpień 2025 r.

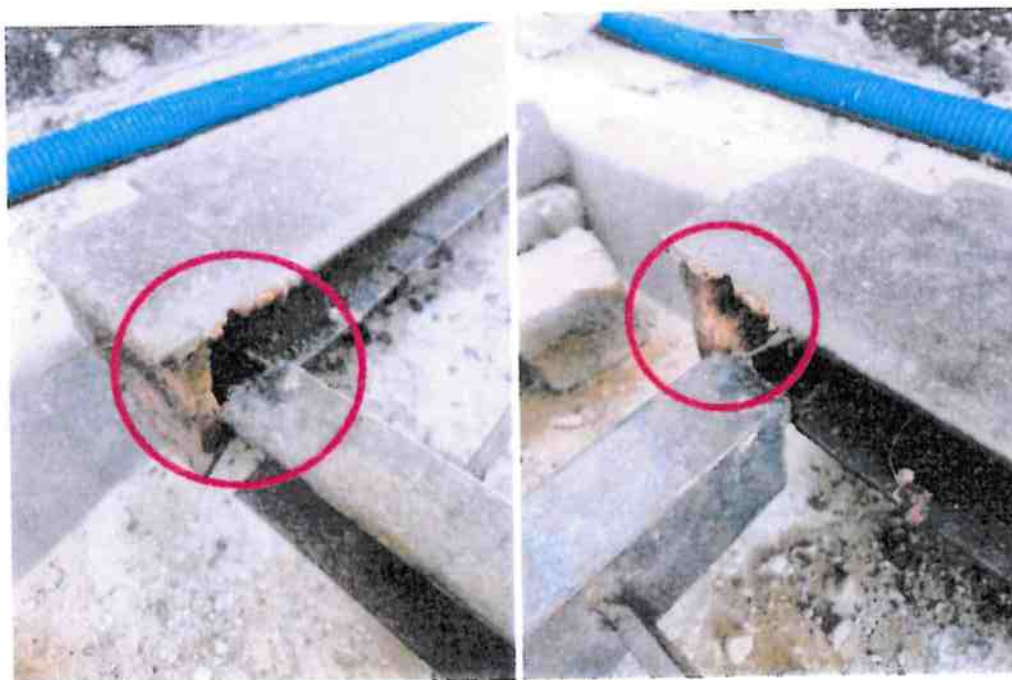
Dokumentację fotograficzną, która stanowi załącznik do przeprowadzonej wizji lokalnej, przedstawiono na fot. 1-4. Widoczne są miejscowe osłabienia materiału konstrukcji stalowej bramy na skutek korozji tych elementów.

Fot. 1-2. Degradacja korozyjna konstrukcji skrzydła bramy - skrzydło, które uległo awarii i upadkowi.

Zasadniczą przyczyną rozwoju intensywnej korozji jest ukształtowanie zakończenia jej słupków pionowych. Zakończenie to wykonane jest w postaci poziomej poprzeczki, co w połączeniu z ceowym profilem słupka tworzy przestrzeń w której zbierają się zanieczyszczenia, utrzymuje się wilgoć co prowadzi do rozwoju zniszczeń korozyjnych.

Ze względu na lokalną korozję, deformację i lokalne zniszczenie powłoki ochronnej przed zamontowaniem stalowe skrzydła bramy należy wyremontować. W ramach tego remontu skrzydło, które spadło należy wyprostować i zespawać. Ze względów eksploatacyjnych zalecane jest usunięcie poziomej blach kończącej skrajne pionowe słupki konstrukcji, w zamian tego w narożach przyspawać płaskowniki stalowe o grubości 5 mm. Oba skrzydła należy oczyścić i przygotować do malowania. Po pomalowaniu i wyschnięciu można skrzydła zamontować.

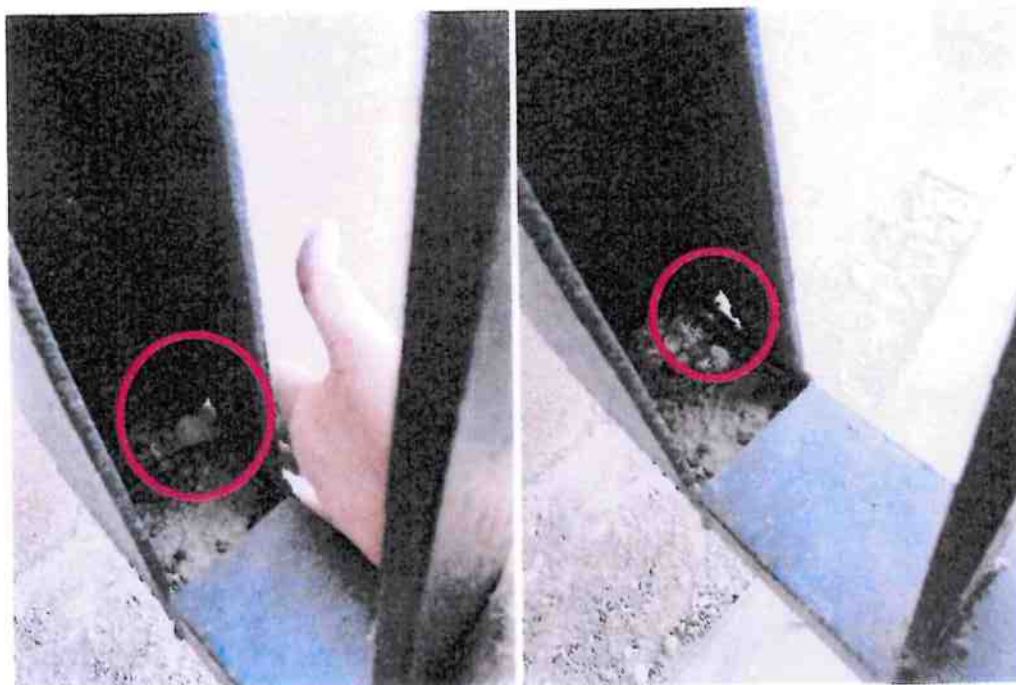
Fot. 3-4. Degradacja korozyjna konstrukcji skrzydła bramy - skrzydło, które nie uległo awarii (nadal zamocowane w gniazdach obrotowych).

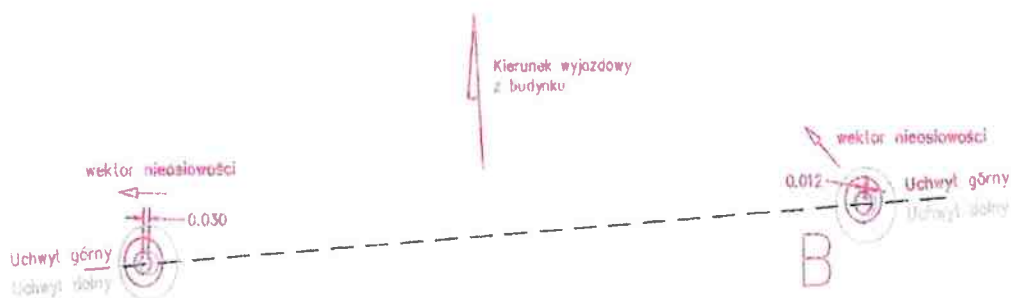
- skrzydła bramy, które uległo awarii: 0,030m;
- skrzydła bramy, które nie uległo awarii: 0,012m.

Rys. 2. Pomiar wektorów nieosiowości skrzydeł bramy wjazdowej na dziedziniec wewnętrzny budynku 100.

Widoczna jest znacznie większa różnica w położeniu uchwytów skrzydła bramy które uległo wypadnięciu. Świadczy to o przemieszczeniu uchwytu w poziomie posadowienia, przyczyną tego zjawiska są roboty związane z wykonaniem przebudowy sieci kanalizacyjnej i braku odpowiedniego zagęszczenia zasypki.

- w pierwszej kolejności zabezpieczenie terenu oraz zdjęcie pozostałego skrzydła bramy, co już zlecił Zastępca Kanclerza WAT,
- rozebranie nawierzchni i usunięcie luźnych warstw gruntu,
- wykonanie nowych fundamentów posadowienia skrzydeł bramy,
- zasypanie wykopu warstwami gruntu zagęszczanego z zapewnieniem odpowiedniego zagęszczenia ( $I_s > 0,97$ ), zagęszczenie należy wykonywać warstwami o maksymalnej grubości 20 cm, każda warstwę po zagęszczeniu kontrolować lekką płytą dynamiczną, po wykonaniu wszystkich warstw wykonać sprawdzenie całości zasyпки za pomocą sondowania DPL,
- odtworzyć nawierzchnię,
- zamontować naprawione i zabezpieczone skrzydła bramy.

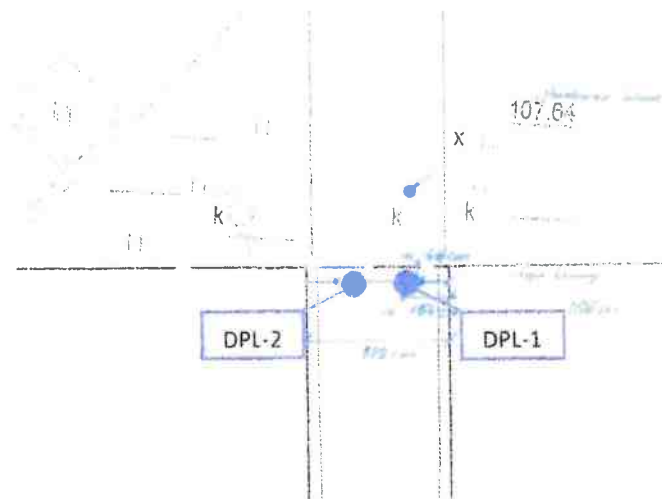
Rys. 3. Lokalizacja punktów badawczych DPL-1 i DPL-2.

Badanie sondą dynamiczną DPL i interpretację wyników przeprowadzono zgodnie z normami PN-B-04452:2002 i PN - EN ISO 14688. Widoczna jest znacząco niekorzystna różnica wartości stopnia zagęszczenia  $I_D$  w obu punktach badawczych. W punkcie DPL-1 do głębokości ok. 1m-1,2m można interpretować stan zagęszczenia gruntu jako średnio zagęszczony, ale dalej od 1,2m do 2,5m stan zagęszczenia gruntu jest luźny. Natomiast w punkcie DPL-2 do głębokości ok. 0,6m stan zagęszczenia gruntu to średnio zagęszczony / zagęszczony, lecz od 0,6m do 2m stan zagęszczenia gruntu jest luźny. W obu punktach badawczych widoczne jest znaczące osłabienie zagęszczenia gruntu, które ma wpływ na obniżenie zachowanie stateczności uchwytów dolnych skrzydeł bramy, a w konsekwencji na stateczności całej konstrukcji bramy wjazdowej. Wykresy podsumowujące przedstawiono na rys. 4 dla punktu DPL-1 i na rys. 5 dla punktu DPL-2.

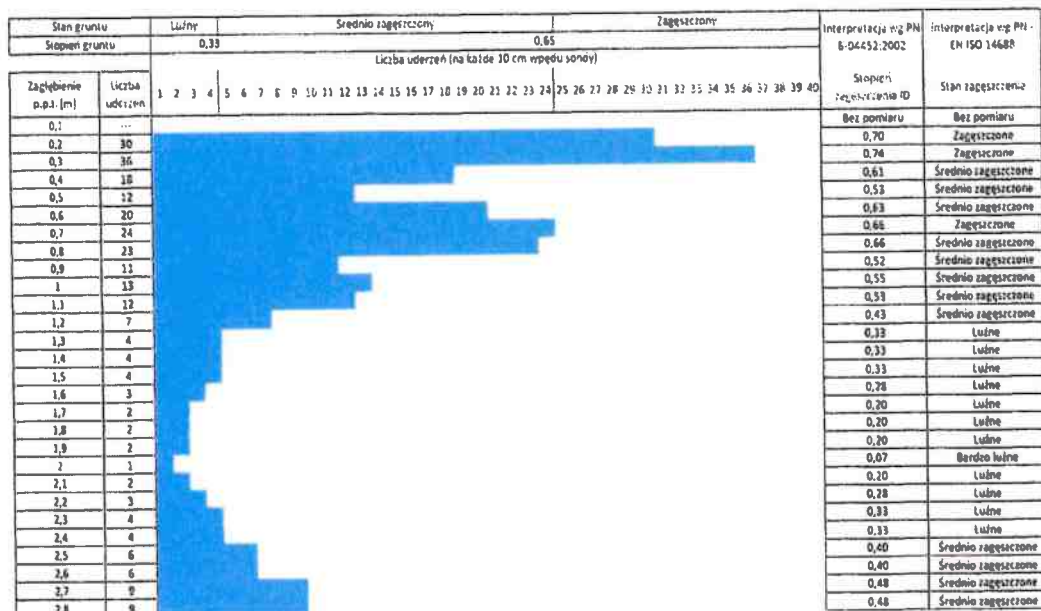
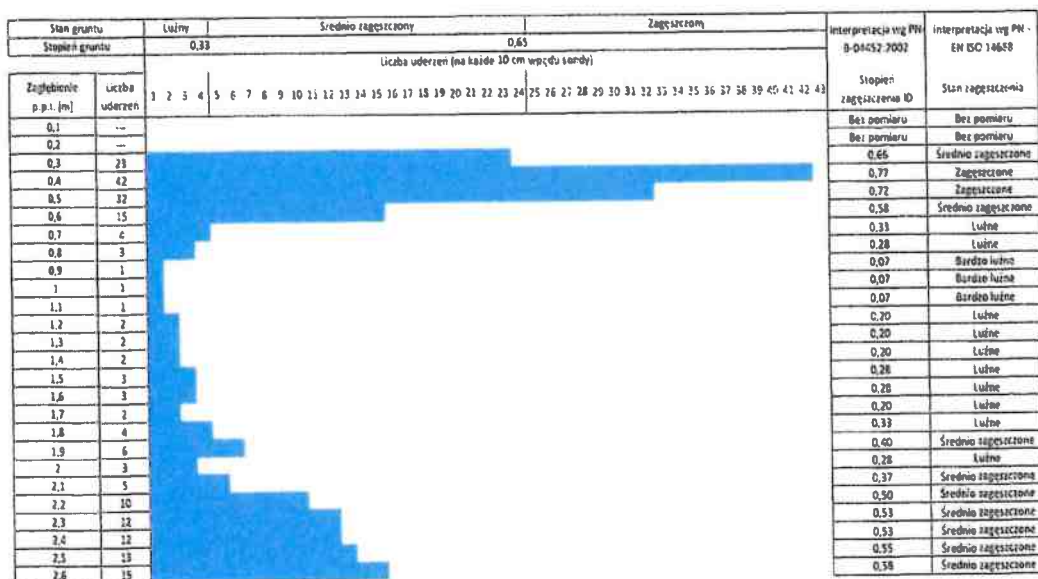
Zasadniczą przyczyną przesunięcia w poziomie skrzydła bramy, które uległo awarii, były roboty związane z przebudową sieci kanalizacyjnej. Wykonane po tych robotach zagęszczenie jest niewystarczające.

Brak zagęszczenia gruntów, które nie były wymienione w ramach robót związanych z przebudową sieci kanalizacyjnej wynikać może z awarii tej sieci i rozmycia gruntu.
